ARCHEOLOGISCHE OPGRAVING

MESPELARE

SINT-ALDEGONDISKERK

BASISRAPPORT

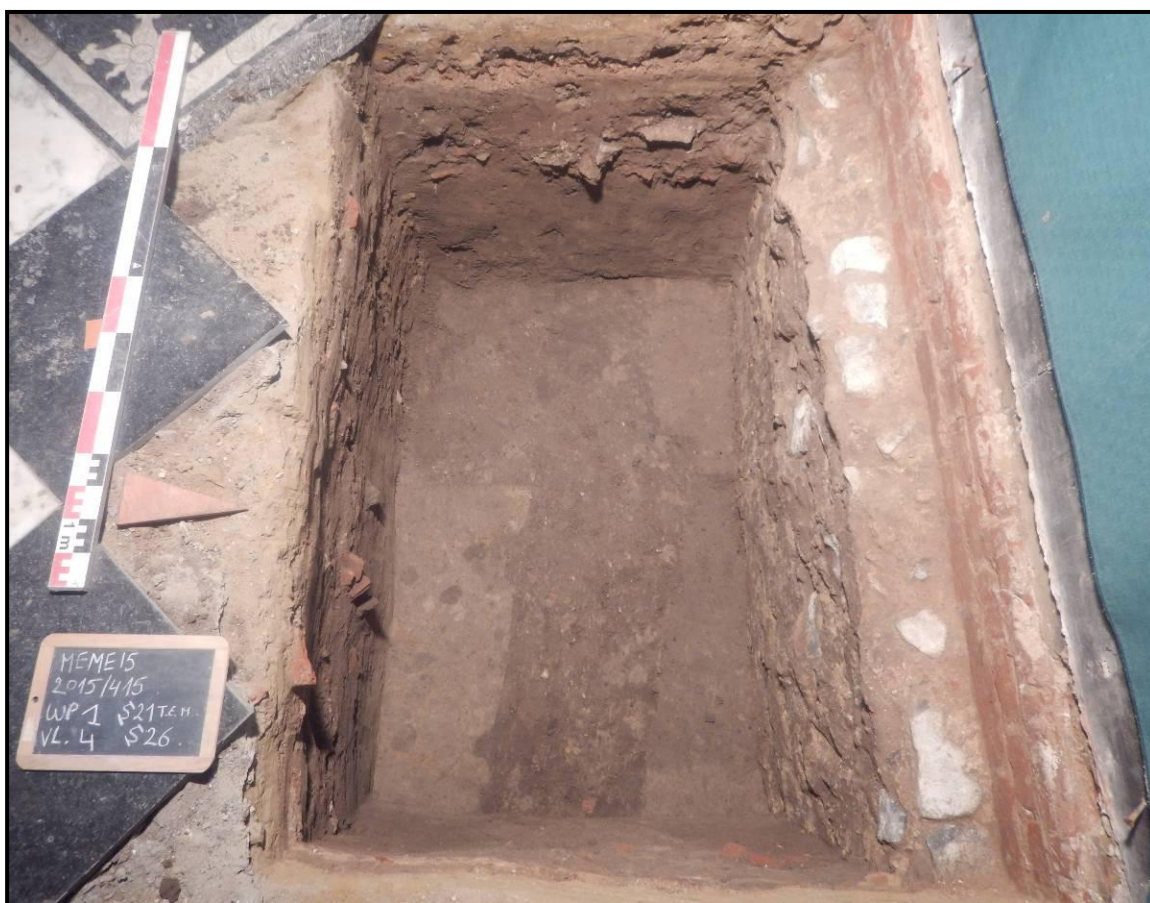
Figuur 34: Vlak 4 van WP1 met minstens één rechthoekige grafkuil (maar mogelijk meer) die duidelijk nog oudere sporen doorsnijdt.

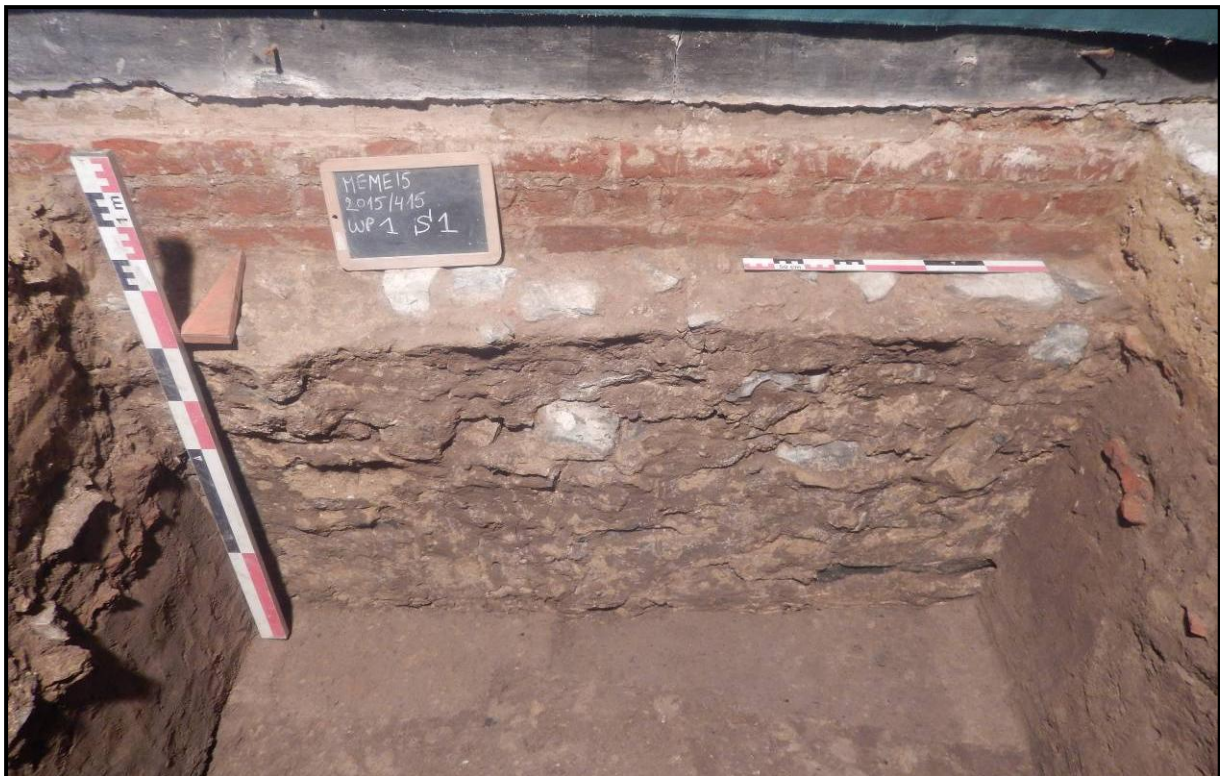
Figuur 35: Zicht op de zuidkant van de muur van de noordelijke kruisbeuk.

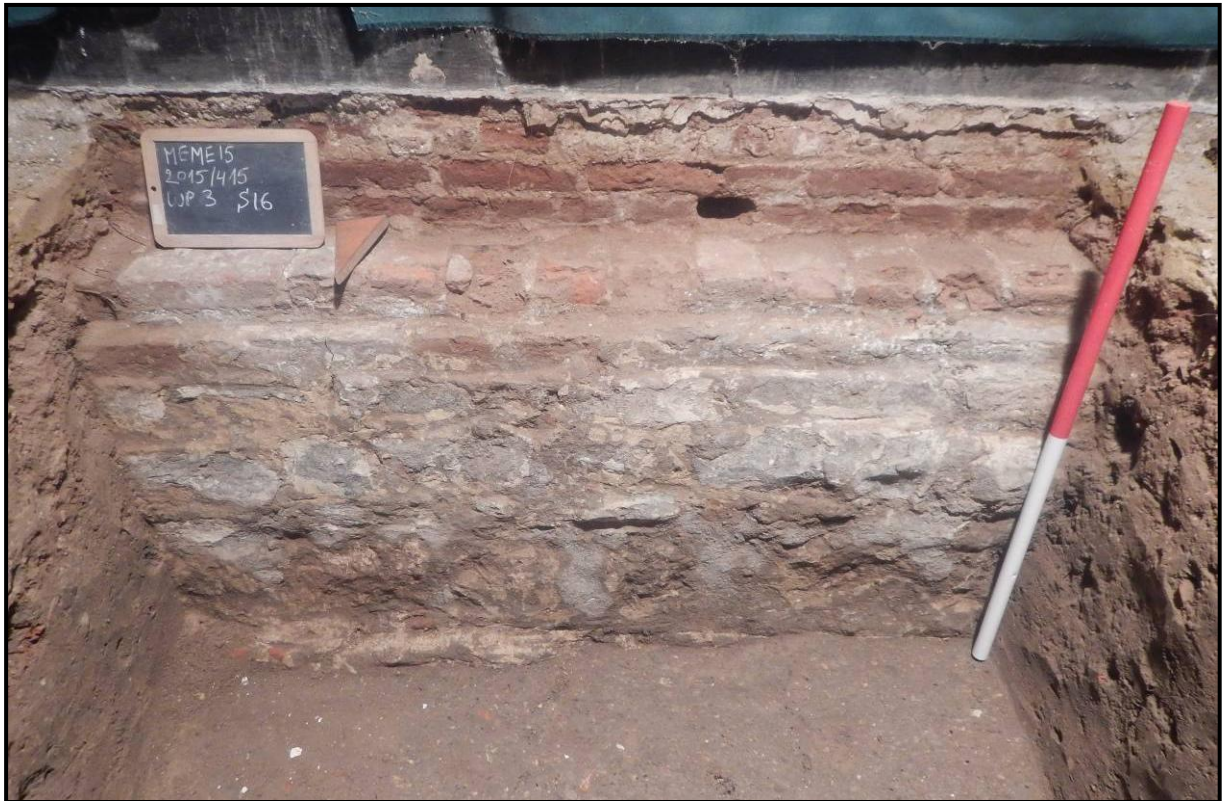
Figuur 36: Zicht op de noordkant van de muur van de zuidelijke kruisbeuk.

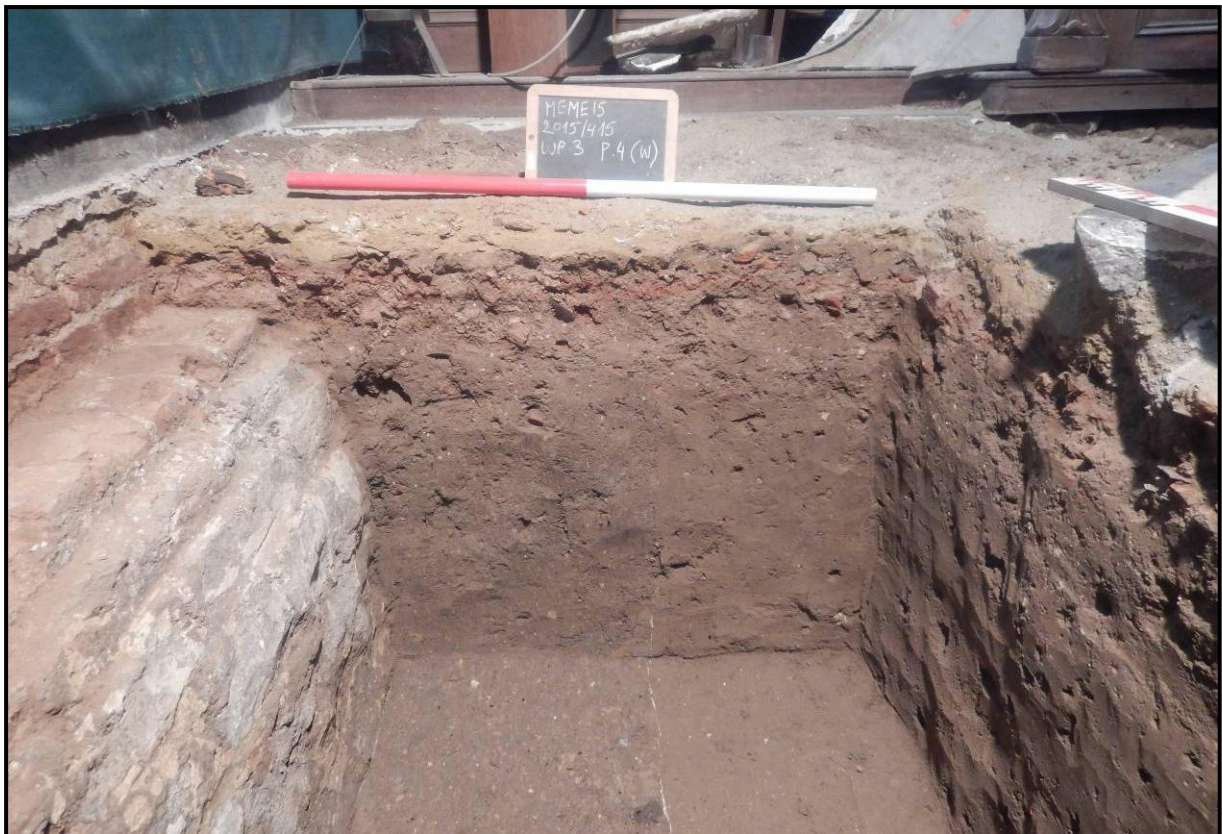
Figuur 37: Dezelfde rozige laag in WP3 als in WP1, met daaronder een nivelleringspakket en de duidelijke aanleggleuf voor de fundering van de zuidelijke kruisbeuk. Rechts de homogene kerkhofgrond.

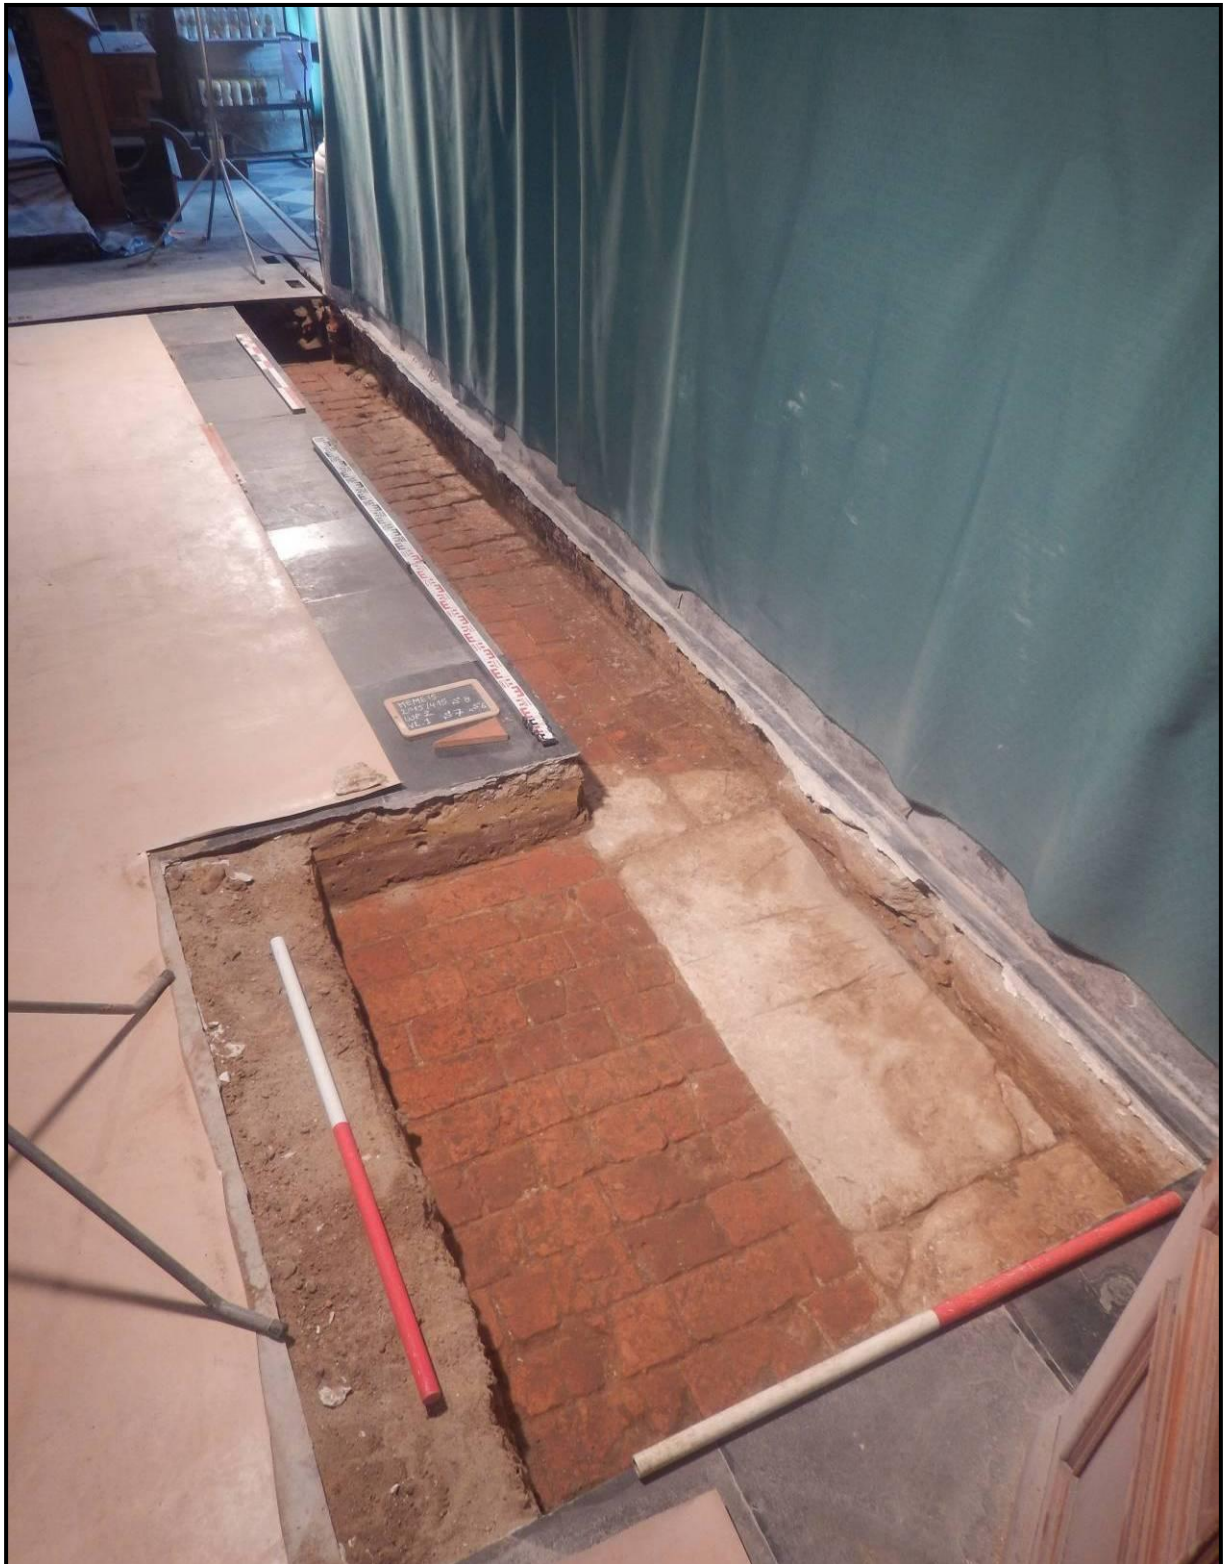
Figuur 38: Vlak 1 in WP2 met de goed bewaarde oude kerkvloer in oranje baksteentegels. Rechts is de bleke kalkzandsteen te zien die te interpreteren valt als een dorpel van de oude – vermoedelijk – 16^{de}-18^{de}-eeuwse kerk.

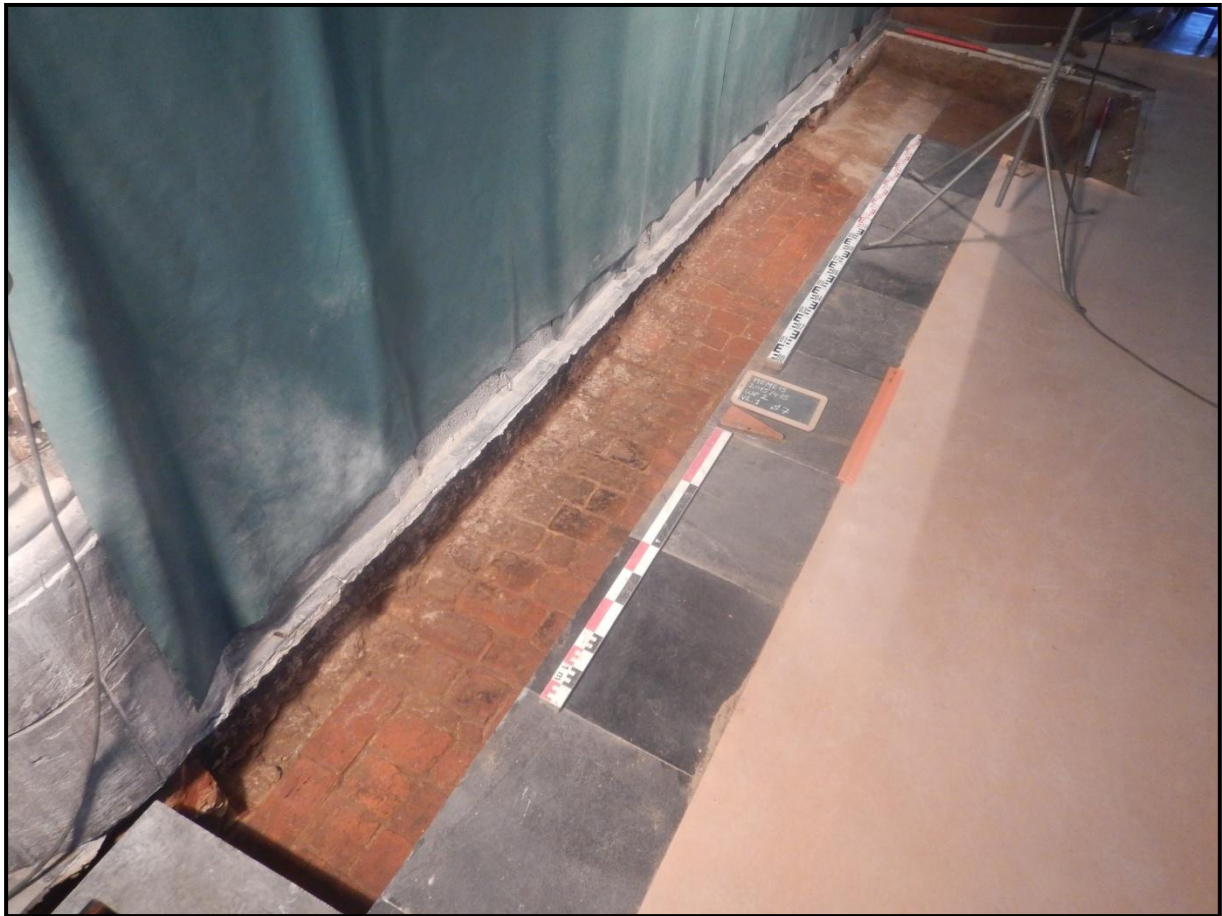
Figuur 39: Zicht op de vermoedelijke 16^{de}-18^{de}-eeuwse kerkvloer in de beuk met links van het bordje een vage boogvormige afdruk van een dorpel ter hoogte van de oorspronkelijke oostelijke toegangsdeur in de zuidmuur van de kerk.

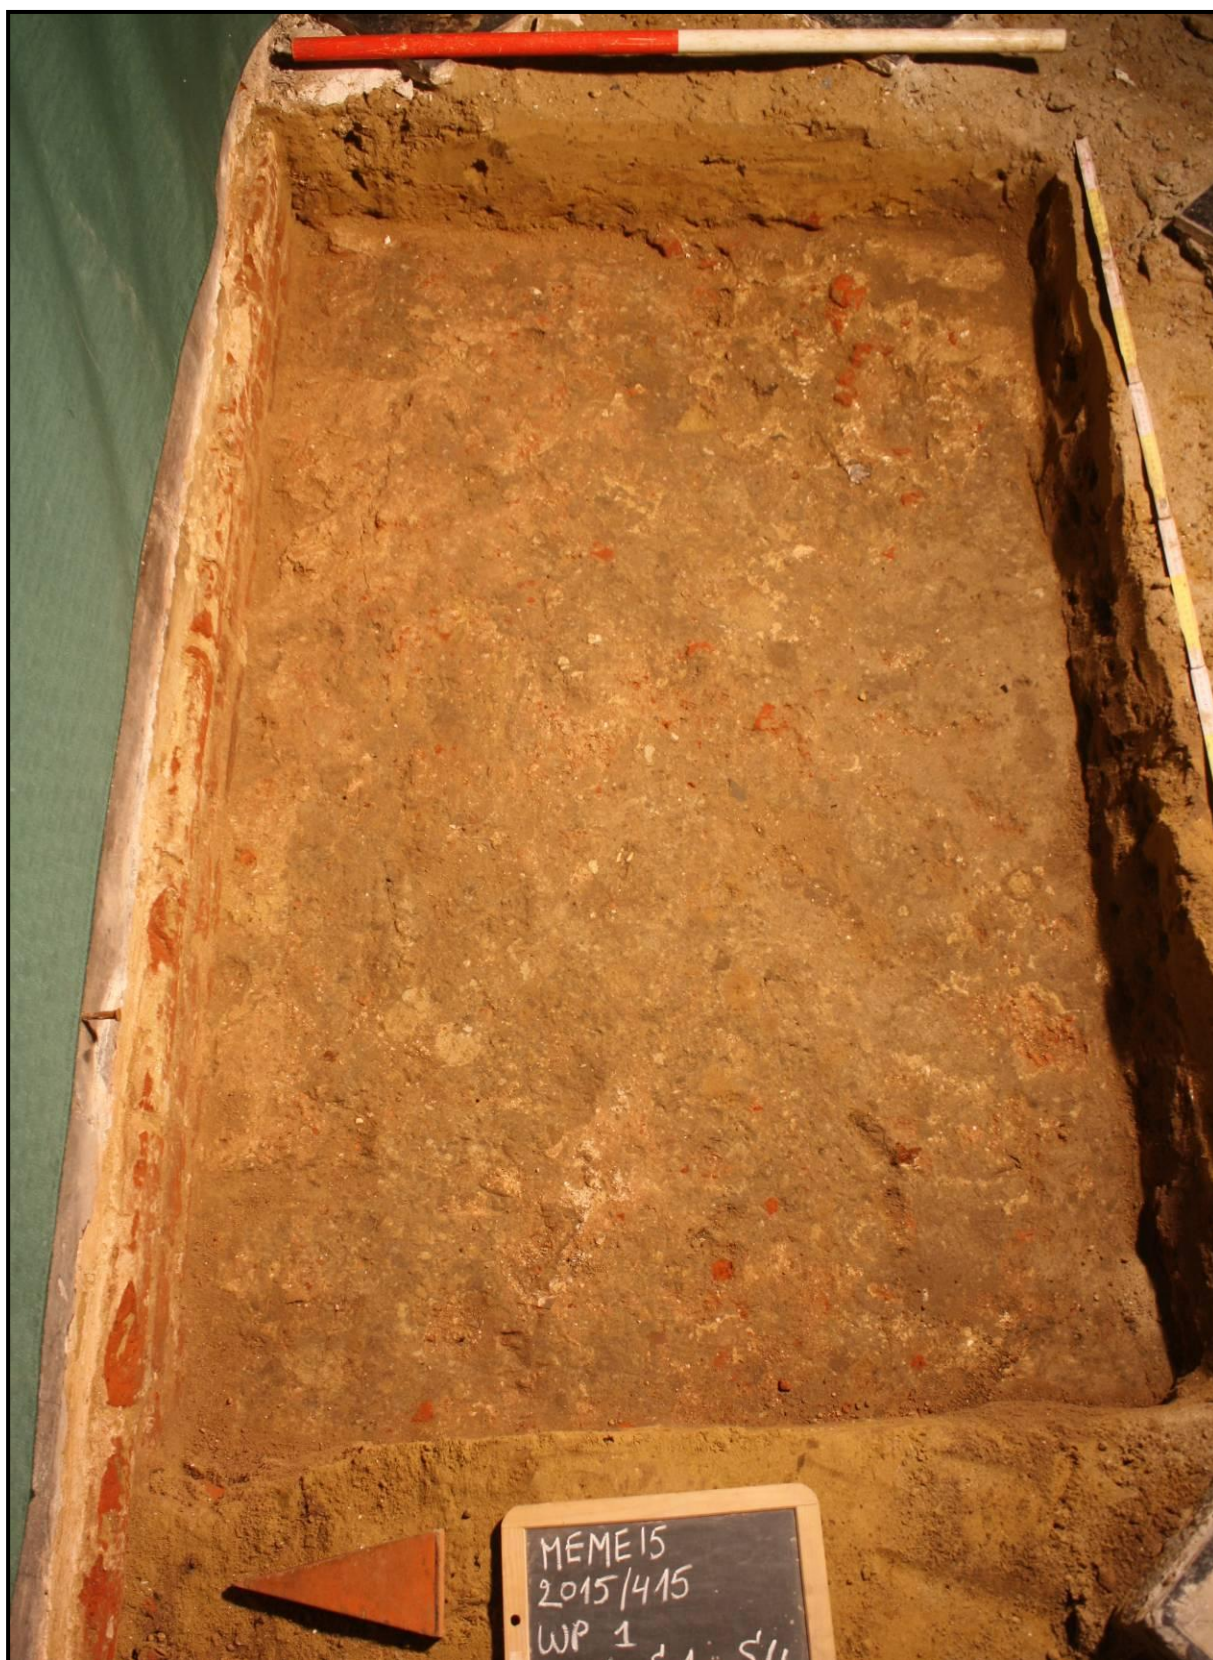
Figuur 40: Verhard niveau van kalkmortel en baksteenbrokken in vlak 1 van WP1 in de noordelijke kruisbeuk.

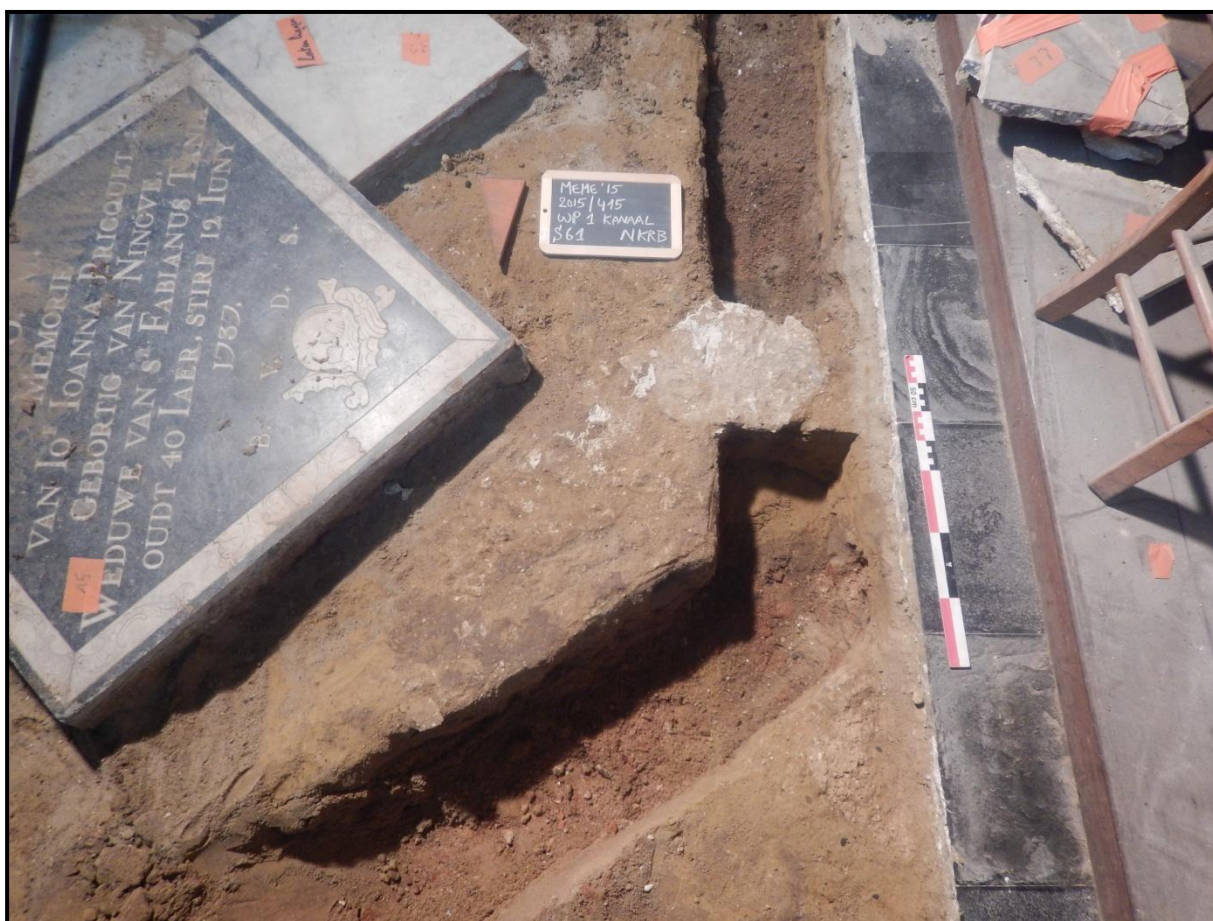
Figuur 41: Mogelijk restant van de voorloper van de huidige tegelvloer in het kanaal in het noordelijke transept.

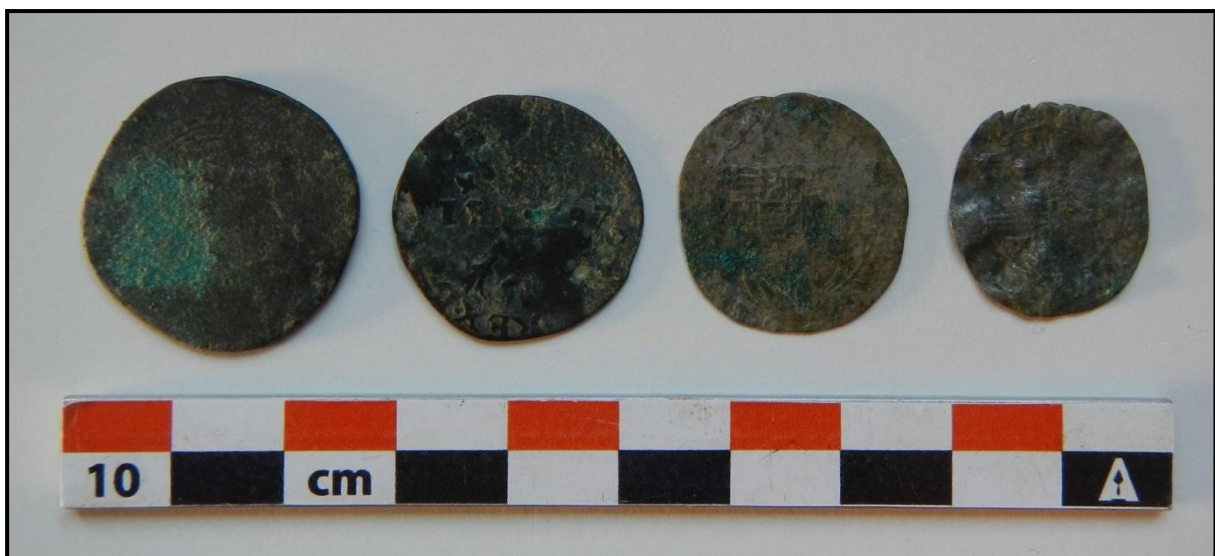
Figuur 43: Voorzijde van de munten. Vlnr: oord en duit Filips II, stuiver en ½ stuiver Albrecht en Isabella.

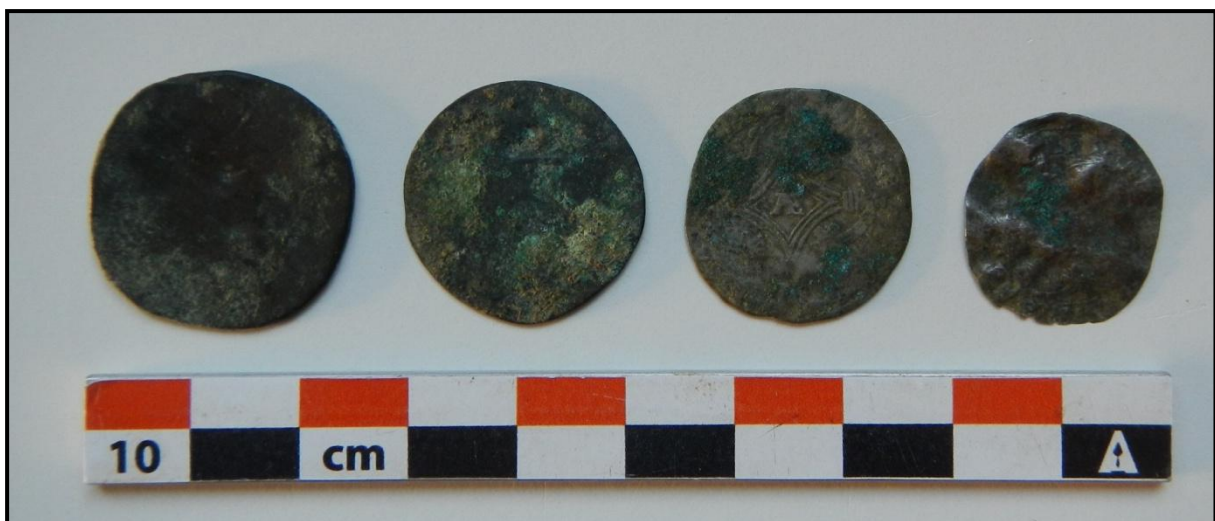
Figuur 44: Keerzijde van de munten. Vlnr: oord en duit Filips II, stuiver en ½ stuiver Albrecht en Isabella.

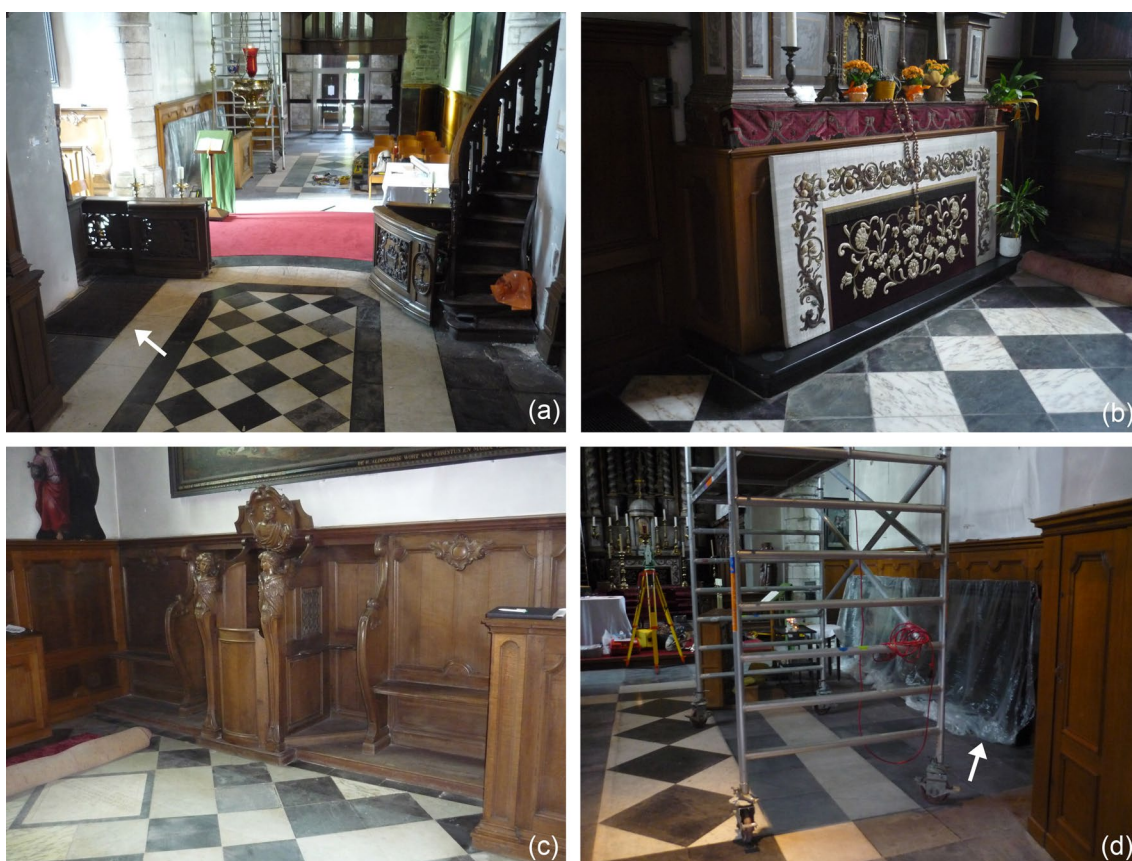
Figuur 6. Voorbeelden van zones, niet toegankelijk voor de georadarprospectie: (a) podium van vieringaltaar, communiebank, trap naar preekstoel en radiatorrooster (pijl), (b) altaar van de H. Algegondis in de zuidelijke dwarsbeuk, (c) gestoelte in de zuidelijke dwarsbeuk, (d) schilderij, tijdelijk op de vloer geplaatst in het kader van het onderzoek naar de wandschilderingen (pijl).

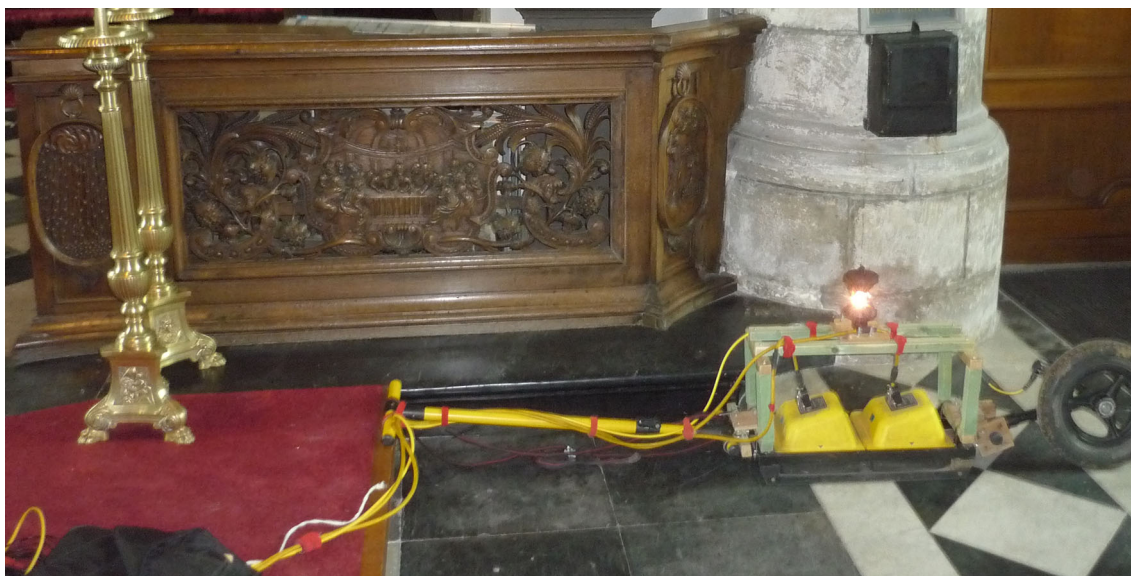
Figuur 7. Georadar met 500 MHz antenne en met odometerwiel, gebruikt in de Sint-Aldegondiskerk. Bovenop de antenne is het prisma, behorend tot het robotisch totaalstation, gemonteerd.

3.3 **Gebruikte geofysische instrumenten:** Er werd gebruik gemaakt van een Sensors & Software pulseEKKO PRO georadar met een antenne met frequentie 500 MHz (Figuur 7). Bij het begin van de prospectie werden tests uitgevoerd ter hoogte van de beide transeptarmen, in het verlengde van de bestaande beukmuren (zie de pijlen in Figuur 3). De aanwezige funderingen konden in beeld gebracht worden tot een geschatte diepte van ~1,15 m (Figuur 8; zie ook 4.2). Op basis daarvan leek de attenuatie* beperkt, m.a.w. het dieptebereik van de 500 MHz antenne leek voldoende voor de prospectie van de Sint-Aldegondiskerk. Weliswaar kan het dieptebereik van een antenne met een lagere frequentie (bv. 250 MHz) hoger zijn, doch uit vroegere tests (zie bv. Verdonck 2013), is gebleken dat dit niet altijd het geval is. Daarentegen worden (ongewenste) bovengrondse reflecties, o.a. door metalen voorwerpen (bv. te verwachten als gevolg van de aanwezigheid van een metalen stelling: Figuur 6d), maar ook door de muren, dikwijls sterker weerspiegeld in gegevens afkomstig van een antenne met een lagere frequentie. Bovendien is bij het gebruik van een lagere frequentie binnen of in de nabijheid van gebouwen, de achtergrondruis dikwijls sterker, en bijgevolg achteraf moeilijker te onderdrukken. Tenslotte is de verticale en laterale resolutie van de 500 MHz antenne hoger dan deze van de 250 MHz antenne. Om deze redenen werd besloten om de prospectie uit te voeren m.b.v. een 500 MHz antenne.

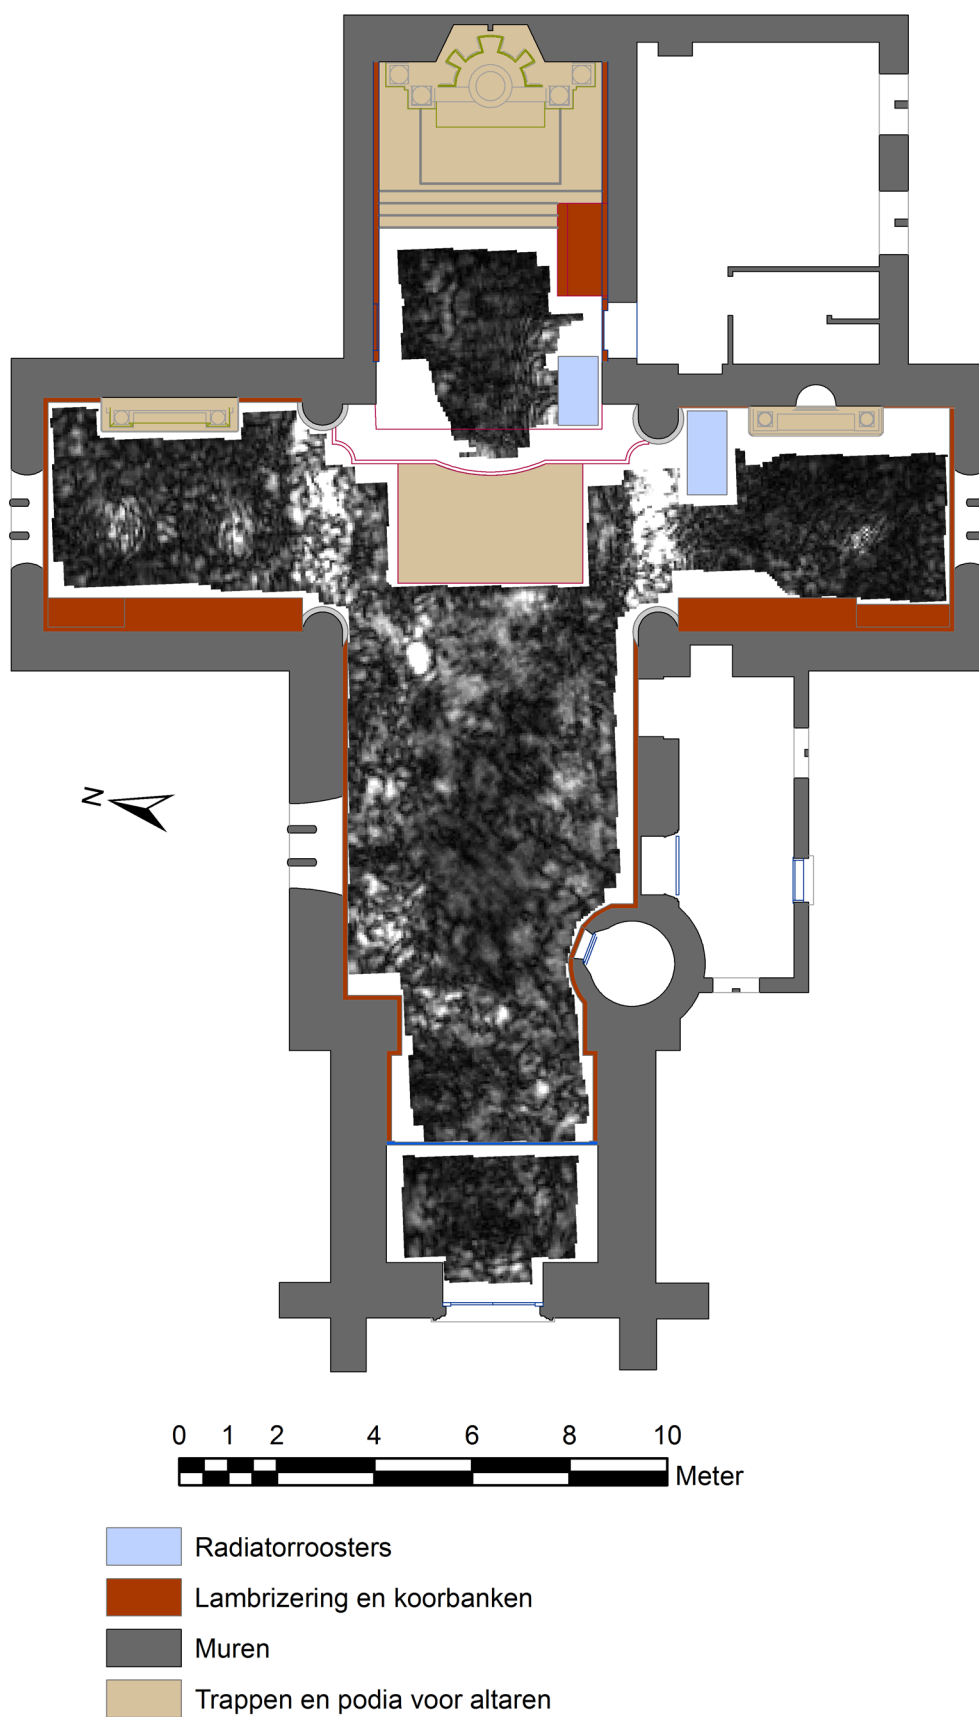
Figuur 15. Depth slice op relatieve hoogte 8,90–8,95 m.

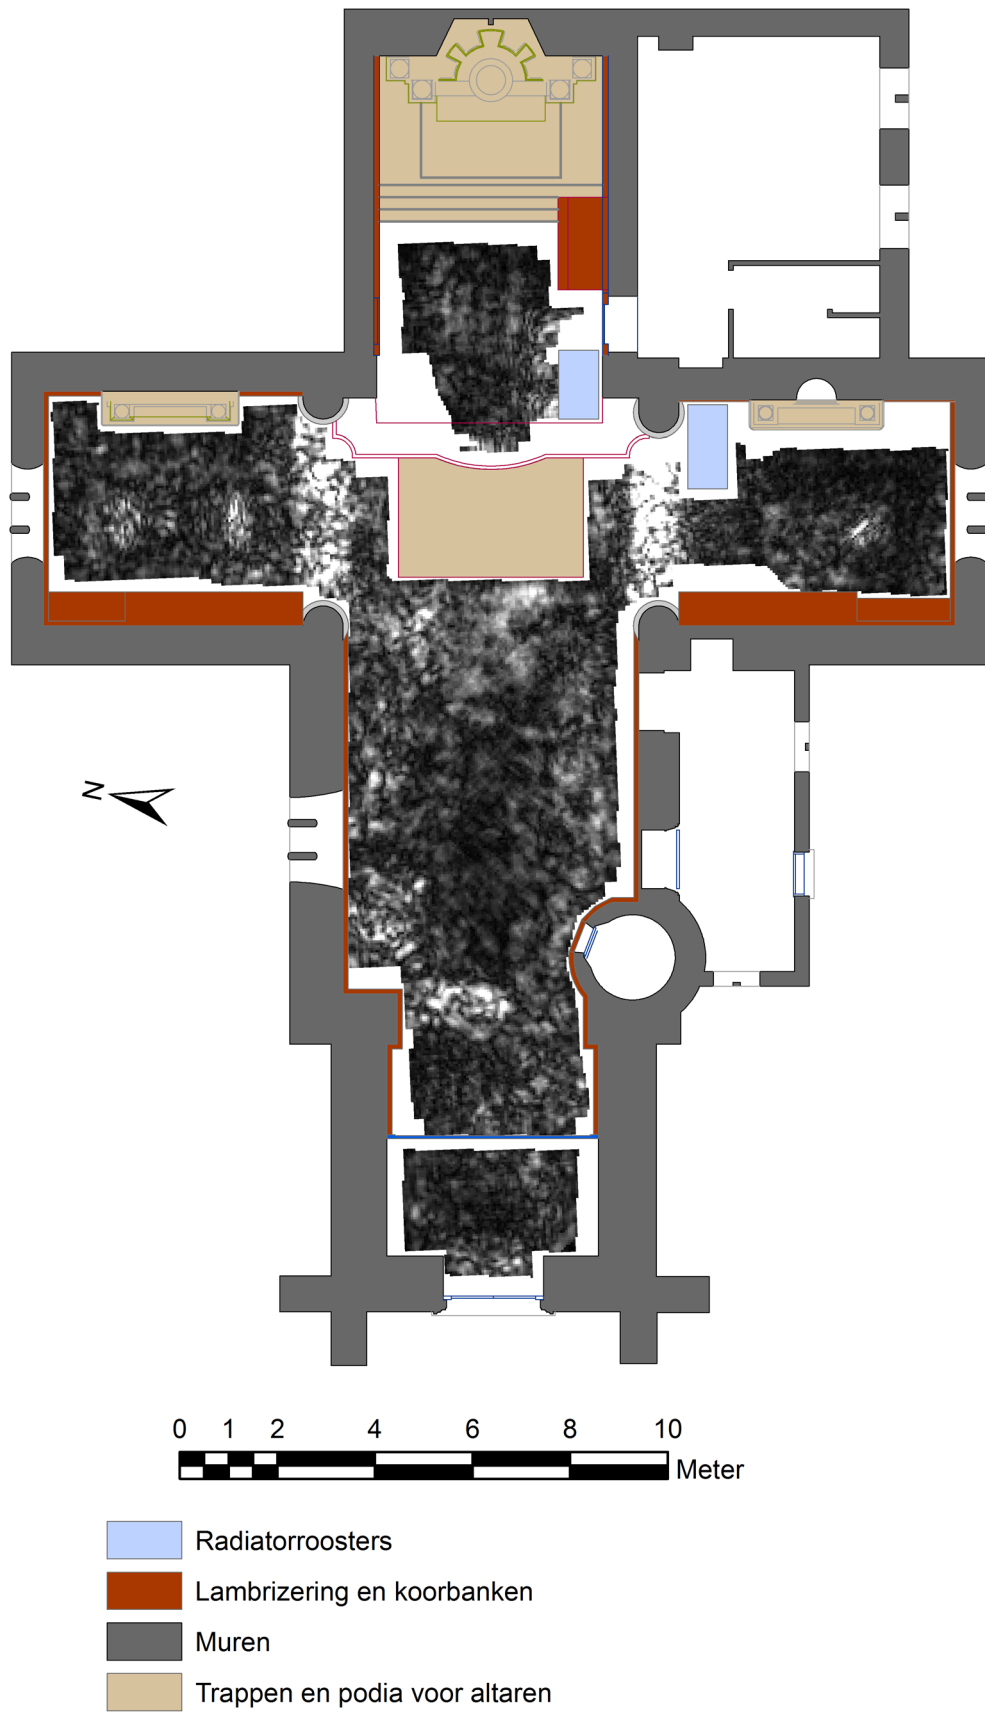
Figuur 16. Depth slice op relatieve hoogte 8,85–8,90 m.

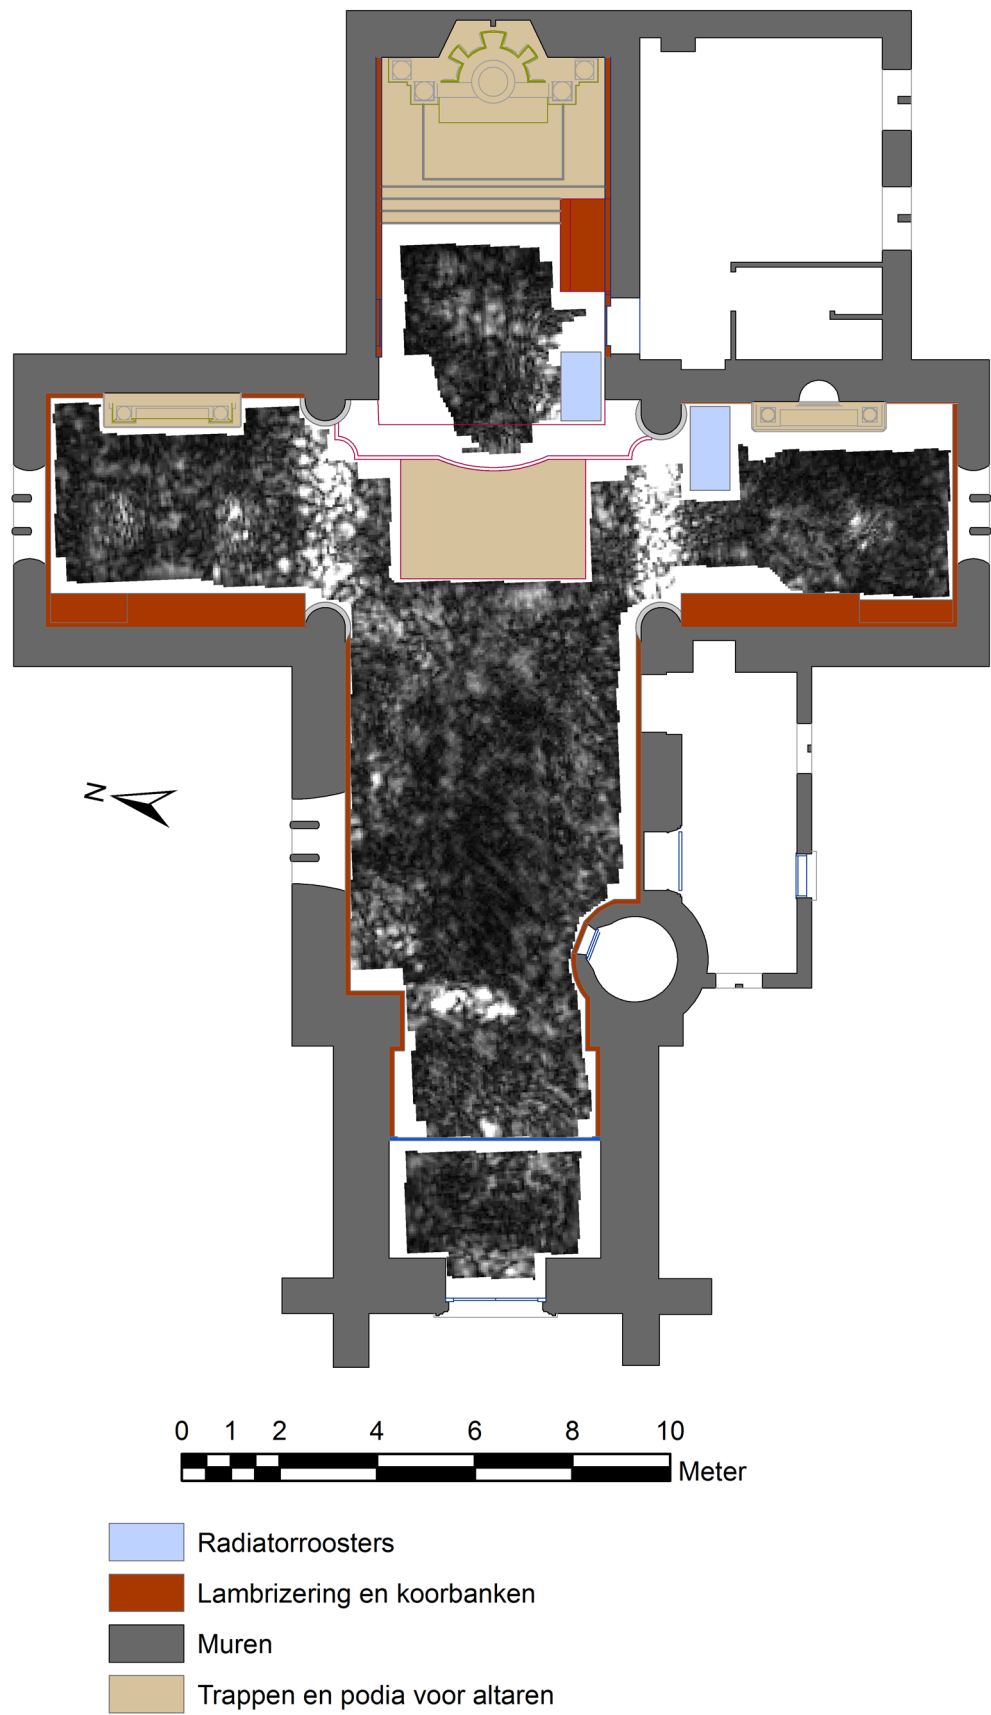
Figuur 17. Depth slice op relatieve hoogte 8,80–8,85 m.

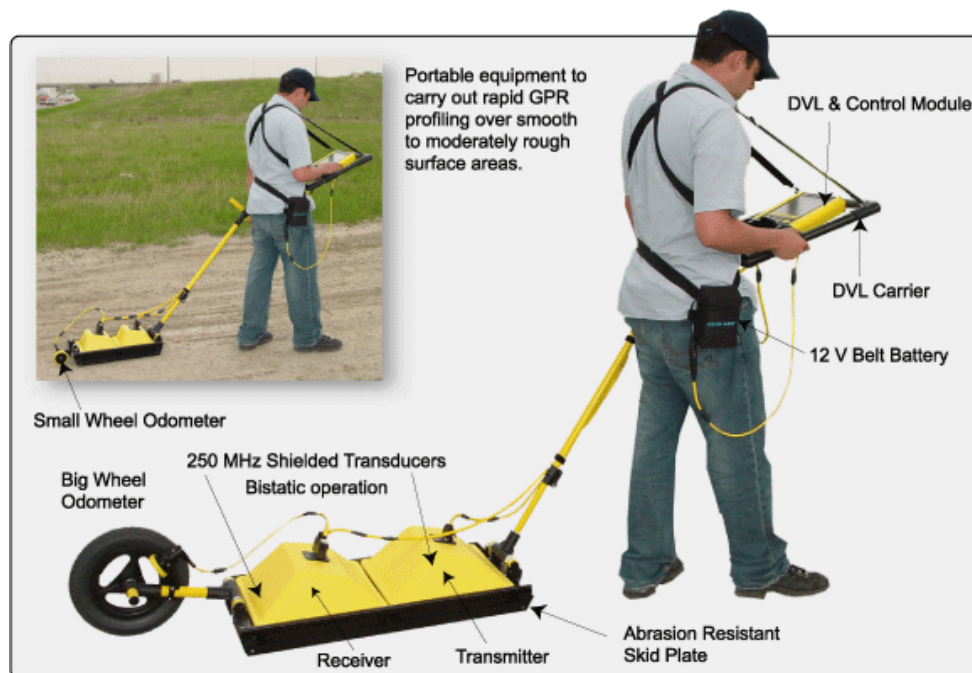
Figuur B1. Het GPR toestel dat gebruikt wordt aan de Universiteit Gent

Of een golf zal teruggekaatst worden, is hoofdzakelijk afhankelijk van verschillen in het vochtgehalte tussen de bodemlagen of -structuren. Wanneer in een normale bodem een stenen fundering aanwezig is, zal de radargolf teruggekaatst worden op de overgang tussen de bodem en de stenen fundering, aangezien beide hoogstwaarschijnlijk een verschillend vochtgehalte vertonen.

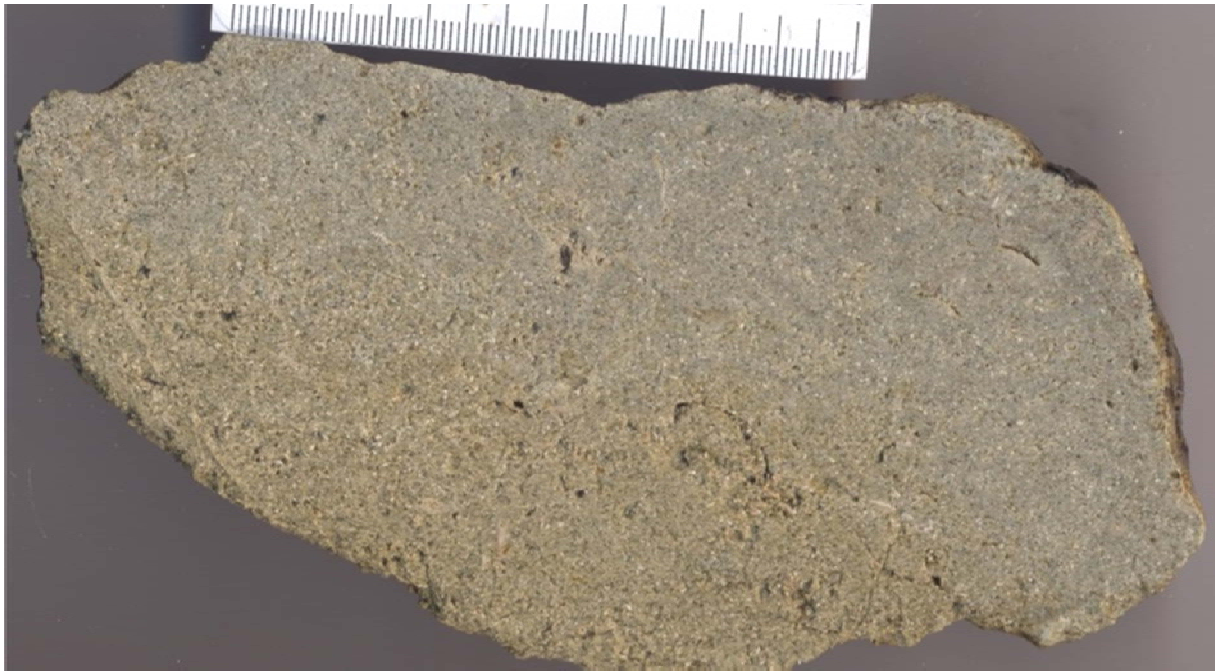
Monster 1b – A3228 14 – KBIN-B0353 +- 8 x 10 x 15 cm

Macroscopische beschrijving: Kalkzandsteen met geelgrijs verweringsvlak en blauwgrijs gezaagd oppervlak, opgebouwd uit grof slecht gesorteerde zand van overwegend middelmatige maar ook zeer grove kwartskorrels, gemengd met gerolde fossielen van millimeter tot vele centimeters grootte (een typisch basisgrind). Fijnkorrelige glauconiet valt nauwelijks op en bedraagt <1%. Talrijke kleine nummulieten, maar ook serpula, met grote opgeloste schelpen die centimetersgrote holtes hebben nagelaten, bezet met (dogtooth?) kristalletjes zoals een geode. Er komen ook nog kalkige schalen voor van oesterachtigen. De blauwe kleur op doorgezaagd oppervlak komt van de kwarts en het grofkorrelig sparietcement, dat de steen een grote hardheid verleent.

Op de buitenoppervlakken komt in de holle schelpafdrukken een millimetersgrote fijne bloemkoolachtige intern fijngebande afzetting voor. In grotten is dit een druipsteenvorming op hellende wanden onder invloed van bacteriologische invloed. We mogen dus besluiten dat dit monster een karstoplossing en –neerslag in biogeen milieu heeft ondergaan, vrij uniek in Vlaanderen, vermoedelijk gebonden aan een bron.

Interpretatie: Ledesteen basislaag (zeer moeilijk te bewerken als bouwsteen, maar bezit wel de technische kenmerken van Brabantse arduin)

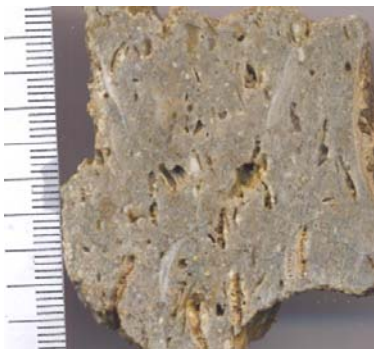
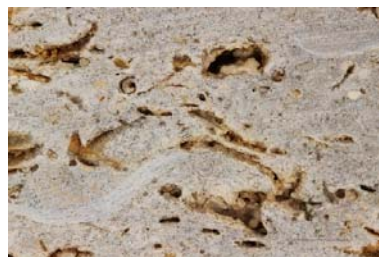
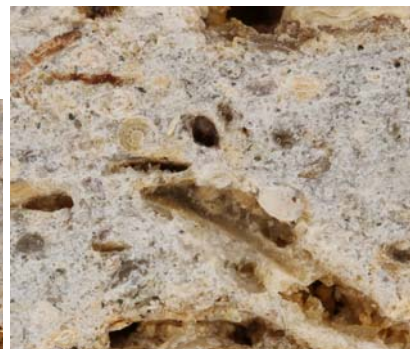
Monster 1c – A3228 14 – KBIN-B0354 – +- 13 x 9 x5 cm

Macroscopische beschrijving: Beigegrijze sterk poreuze kalkzandsteen, met pokdalig zandsteenachtig uitzicht. Buitenoppervlak is lemig zodat de korreltextuur bij verwerking slechts beperkt waarneembaar is. De korrels zijn matig fijn en goed gesorteerd; het gehalte kan macroscopisch niet worden bepaald maar kan de hoofdmoot van de korreltextuur uitmaken. Sporadisch komt een matte afgeronde grove (tot 1 mm) kwartskorrel voor, kenmerk van een bimodale korrelgrootteverdeling. Glauconiet (dat veel fijner is) valt niet op. Het is ook moeilijk om kalkbioklasten te onderscheiden, behalve de millimetergrote nummulieten die verspreid voorkomen. Andere grotere fossielen zijn opgelost. Het cement tussen de korrels is vermoedelijk sparrietisch, mogelijk zelfs wat gedolomitiseerd of zeer ijzerrijk op grond van zijn bruinigrijze kleur.
